Fahrzeugbewertung

für
Volvo
PV 444 (A)
1947
B-PV440H
6863

Berlin, den 29.07.2021

Bewertung Nr.: F-RVBIWA

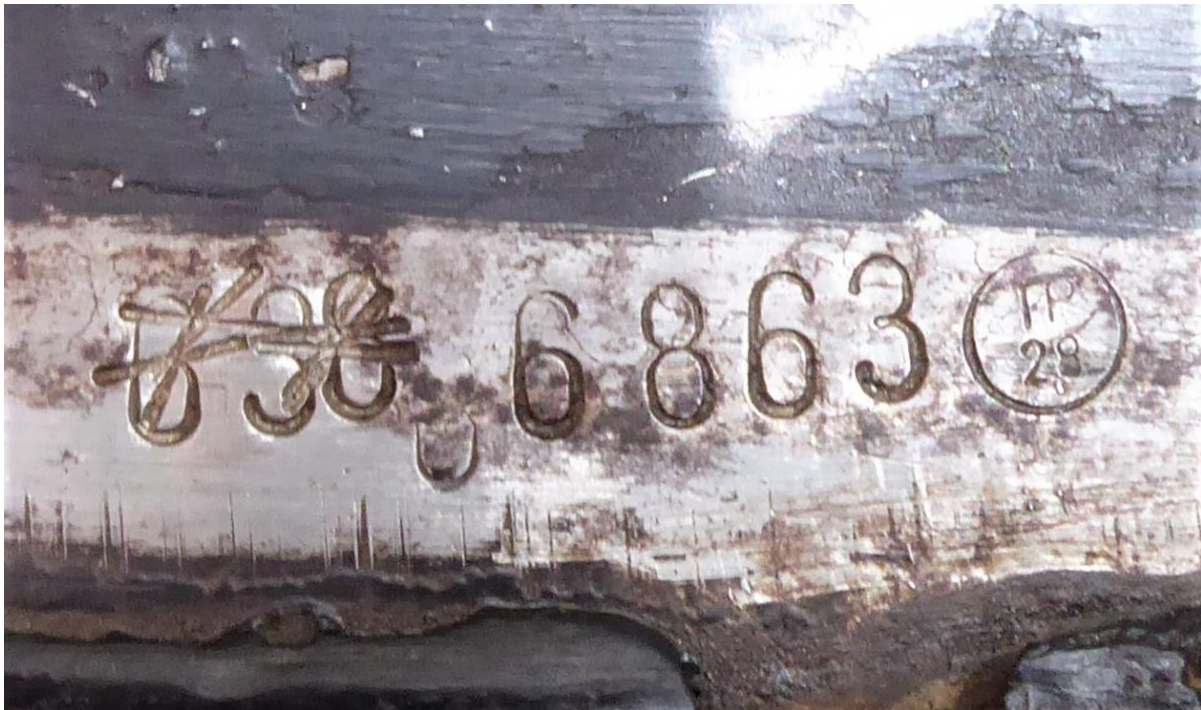
Eine Übereinstimmung der im Fahrgastraum vorn links im Bodenblech eingeschlagenen sowie auf der im Motorraum montierten Typenschildplakette, Fahrgestellnummer mit dem deutschen Fahrzeugschein wurde festgestellt.

FIN: 6863 (vorn rechts nachträglich im Bodenblech eingeschlagen)

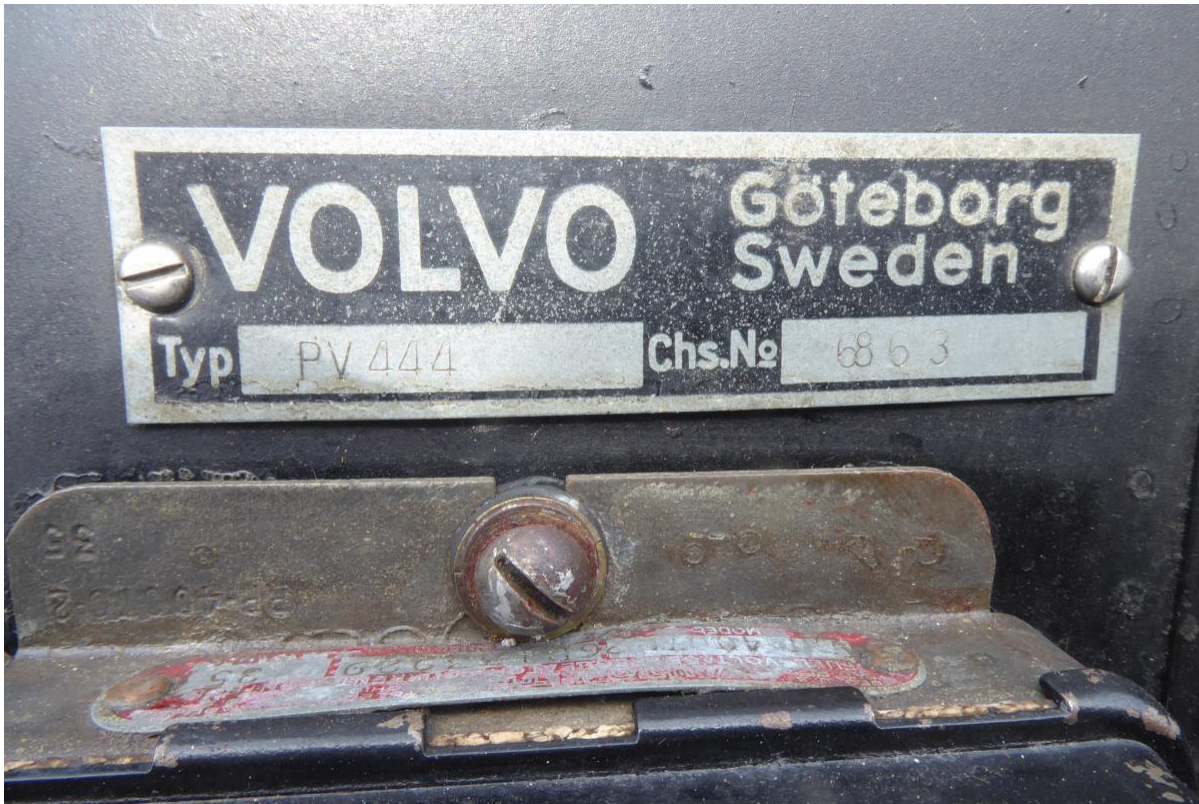
Typenschild:
Typ 444
Chassis-Nr. 6863

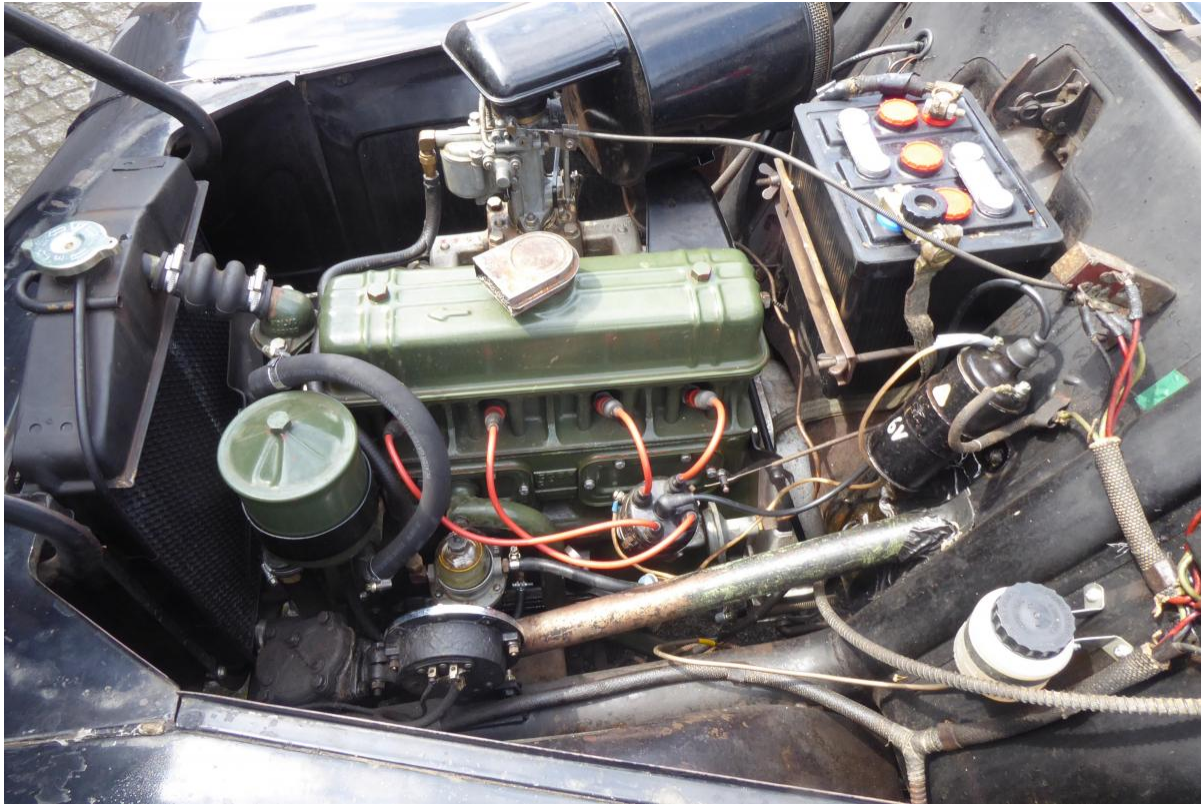
Im Fahrzeug ist ein überholter Austauschmotor des gleichen Typs (B4B) verbaut, der Originalmotor ist lt. Halter noch vorhanden. Fahrzeug befindet sich, bis auf Reparaturstellen noch im Erstlack.

B4B-Vierzylinder-Reihenmotor (Inline-Four B4B) 1414 ccm

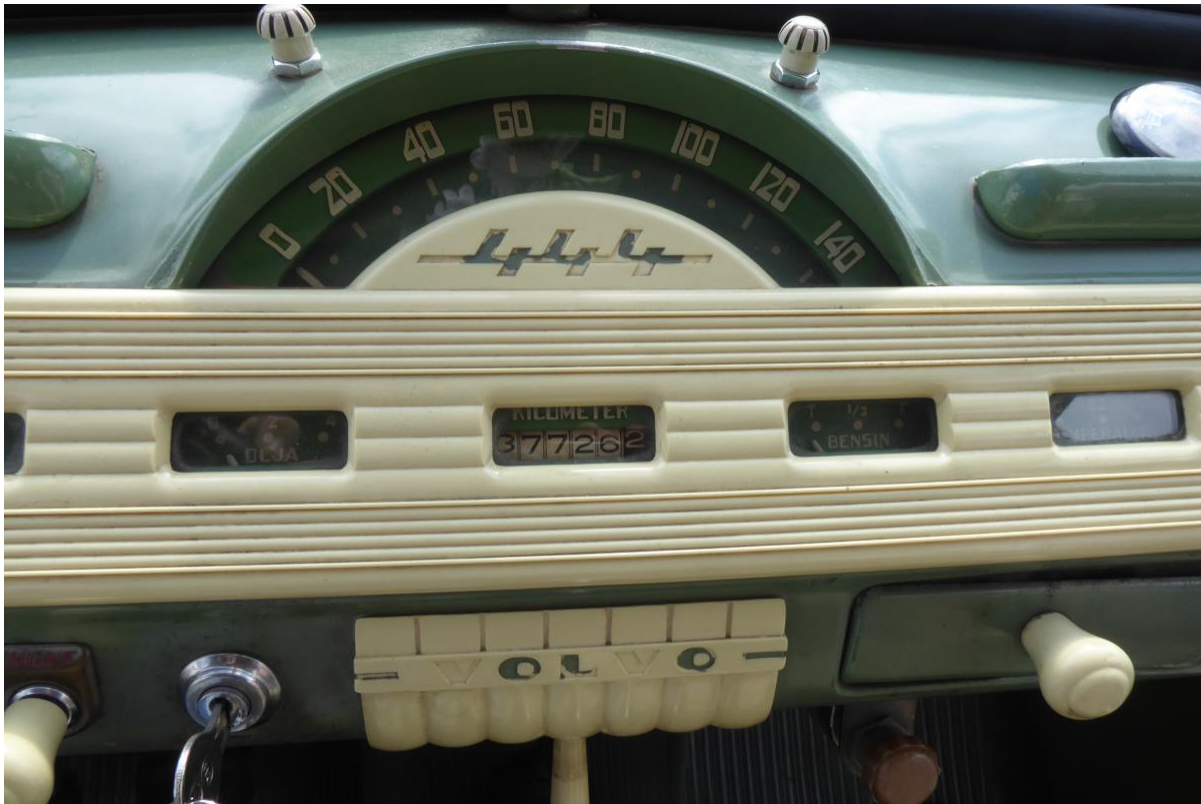
Stand des Wegstreckenzählers: 67.726 km (abgelesen)
