Fahrzeughistorie

Feststellungen am Fahrzeug

Fotoanlage

DEKRA-Nr: 0213 / 019590 / 2013 / B040520000015

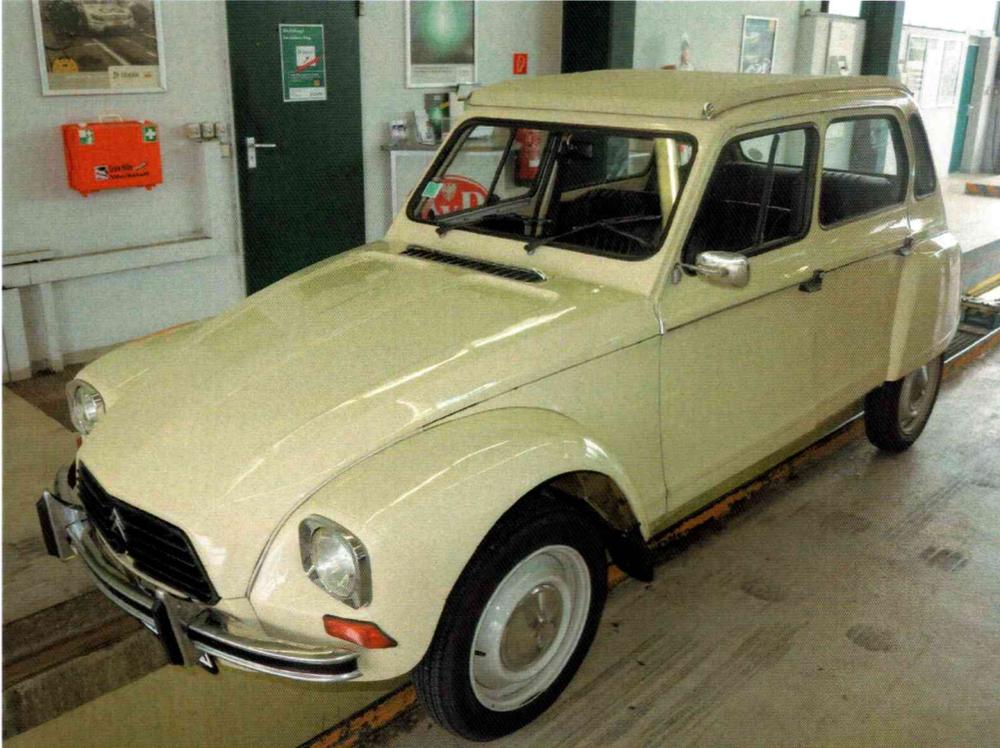
Bild 1: Blick von vorn links

Außen : Die Karosserie ist in einem guten Zustand. Der Lack ist fachgerecht aufgetragen. Die Lackschichtdicken sind zwischen 200-540 µm gemessen worden. Die Schluß-/Blinkleuchte ist hinten rechts verblaßt. Der Boden wurde fachmännisch restauriert und ist, wie im Motorraum, versiegelt. Die Dachhaut wurde erneuert. Die Türen sowie Motor- und Kofferraumklappe lassen sich tadellos öffnen / schließen.

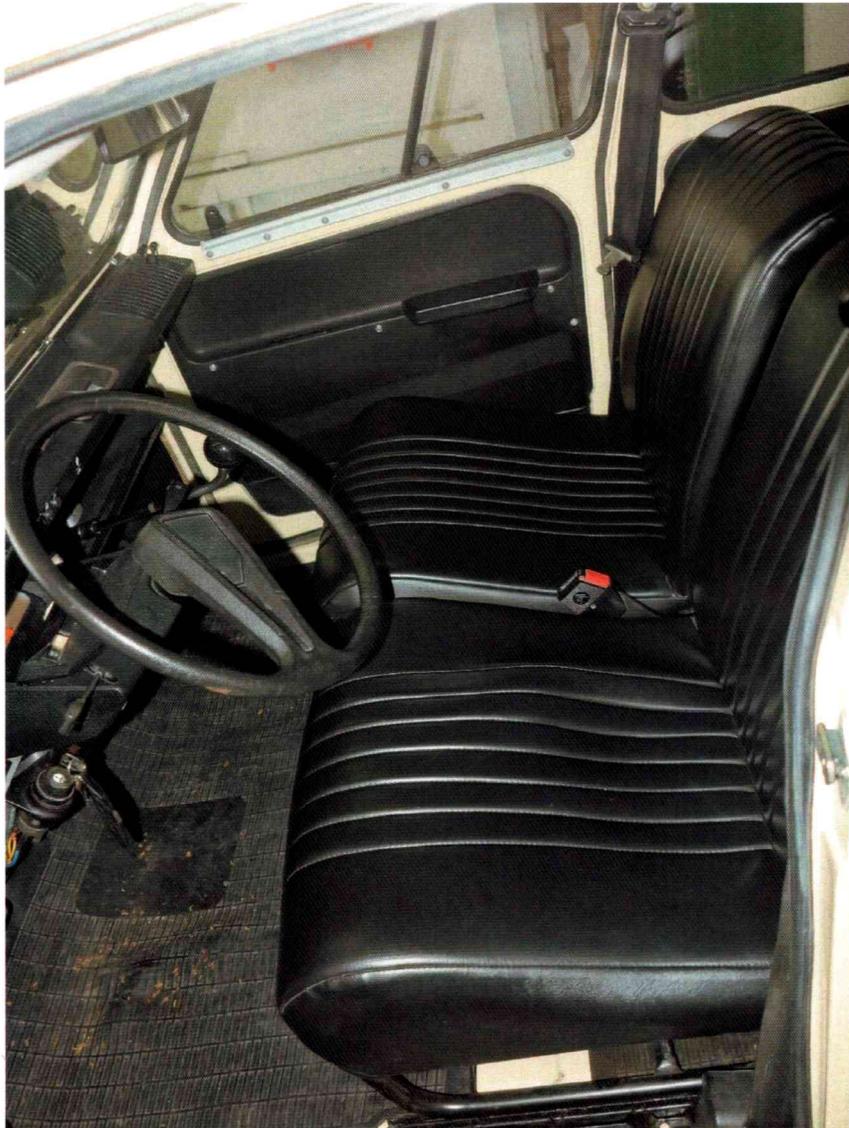
Bild 3: Blick in den Fahrerbereich

Innen : Der Innenraum ist in einem ebensolchen guten Zustand. Die Gummimatte ist im Bereich des linken Fahrerfuß durchgescheuert. Die Sitze sind mit einem Kunstlederbezug versehen. Der aufgeklebte Filz ist nicht vollständig aufgebracht. Im Motorraum wurde eine neue Dämmung aufgeklebt. Die Hutablage sowie die Armaturen sind offensichtlich original.
