# RESTAURATIONSBROSCHÜRE

## Mercedes-Benz W113

### 230SL

Sead Joldo  
2016-2023

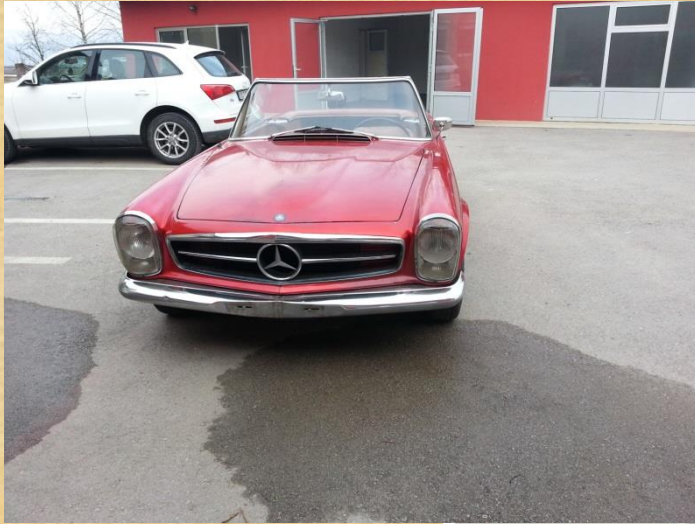
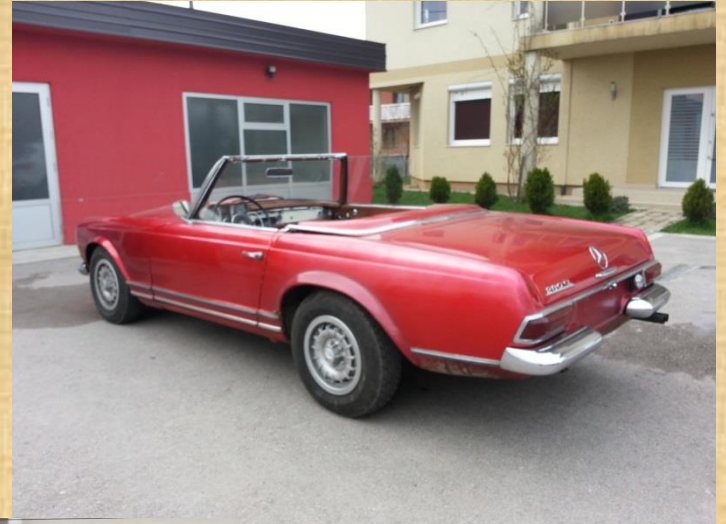
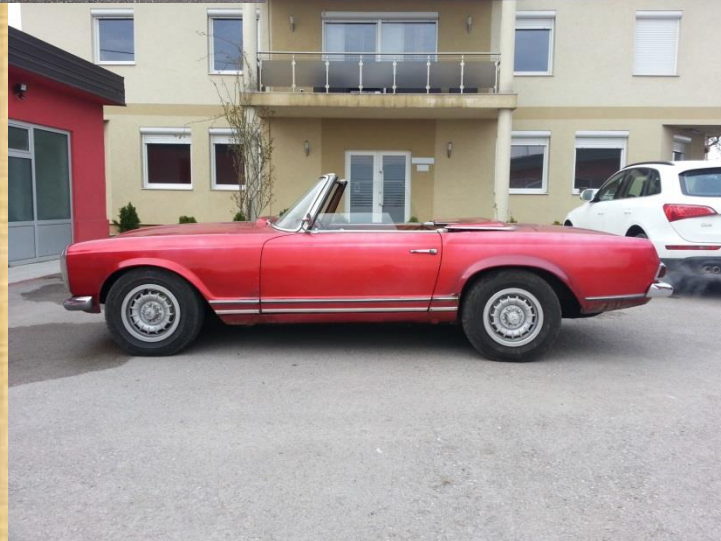
# Zustand beim Kauf

Das Auto war komplett und der Motor lief. Es hatte zwei Lackschichten über der originalen drauf. Fünf originale Südrad „Stahlnasenfelgen“ überdauerten die ganzen Jahrzehnte und waren beim Auto dabei!

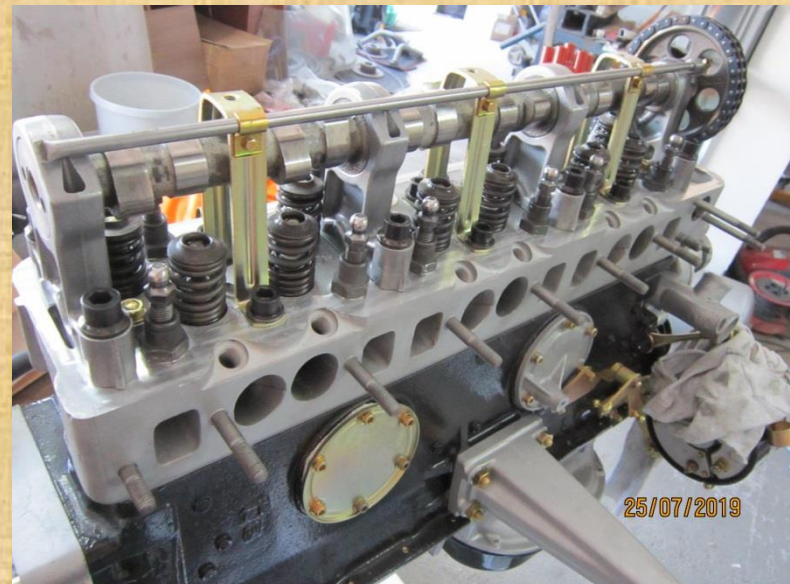
Laut Unterlagen, lief das Auto cca. 12.000 km seit der Motorgeneralüberholung in 80ern bis es Anfang 90er stillgelegt wurde. Hohnbild der Zylinderlaufbüchsen beweist dies. In Absprache mit meinem Motorenbauer sollte deshalb am Motorblock incl. Kurbelwelle (-lager) nichts gemacht werden.

Kolben hatten erstes Übermaß und Kopf praktisch volle Dicke von knap 85mm!

Es sollten Ventile neu eingeschliffen sowie Ventilführungen getauscht werden.

Neue Nockenwellenlager im ersten Untermaß, neue Kugelbolzen wie auch neue Kipphebel. Gleitschienen für Kette, Kette wie auch NW-Rad, etc. kamen ebenfalls neu dazu.
