Bewertungsbericht Oldtimer

RO WG58H

Erstzulassung	01.07.1958	Typ / Handelsbez.	Super 88
Hersteller	GENERAL MOT-GMC(USA)	Marke	Oldsmobile
Aufbauart	Limousine	Türen	4
Fahrzeug-Ident.-Nr.	88M17861	Meilen-Stand abgelesen	32226
Nächste HU §29 StVZO	04 / 2027	Energiequelle / Kraftstoff	Benzin
Zylinderanzahl	8 / V-Motor	Leistung (kW)	229
Hubraum (ccm)	6010	Schadstoffklasse:	OLDTIMER
Antriebsart	Heckantrieb	Getriebe / Gänge	Automatik / 3
Felgen	Stahl mit Radzierblende	Farbe / Farbe	Rot / Uni / Weiß / Uni
Polster / Farbe	Kunstleder / Rot/Weiß	Karosserie-Nr.	588N17861
Karosseriewerkstoff	Die Karosserie besteht aus Stahl.

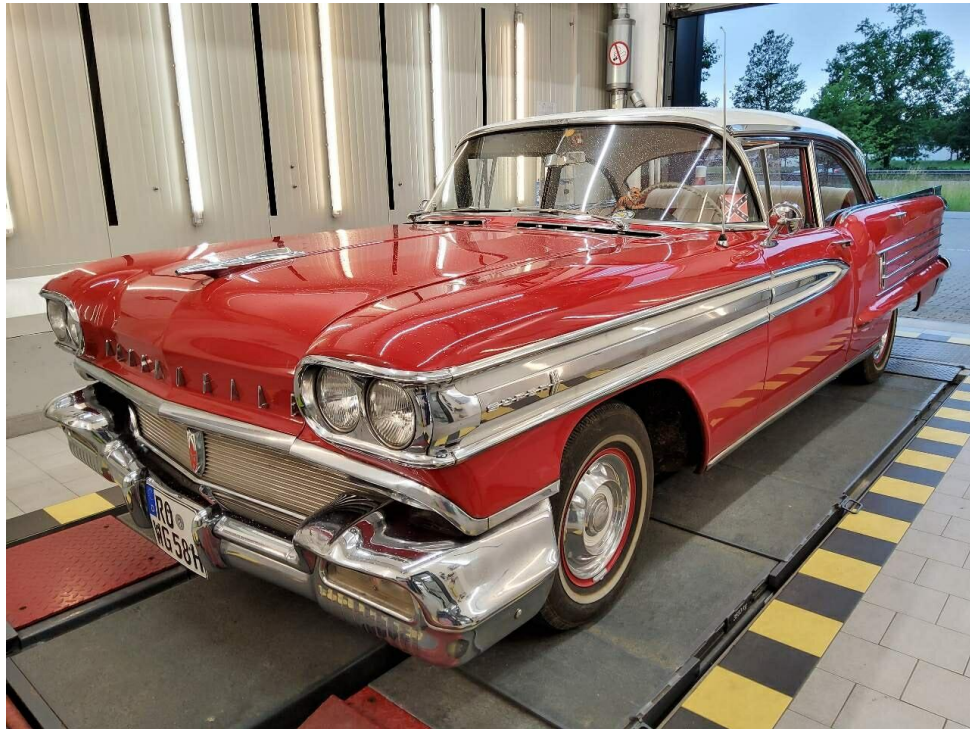
Bild 1 : Diagonale vorn

Die Karosserie wies einen befriedigenden Allgemeinzustand mit Gebrauchsspuren auf. Die Spaltmaße entsprachen dem US-Standard. Der Rahmen und die Bodengruppe waren korrodiert. An den Innenschwellern wurden Reparaturbleche eingeschweisst. Die Lackierung zeigte Gebrauchsspuren, kleinere Schäden und Strukturmängel. Die Nachackierung wurde ohne Zerlegearbeiten ausgeführt. Die Zierteile waren matt.

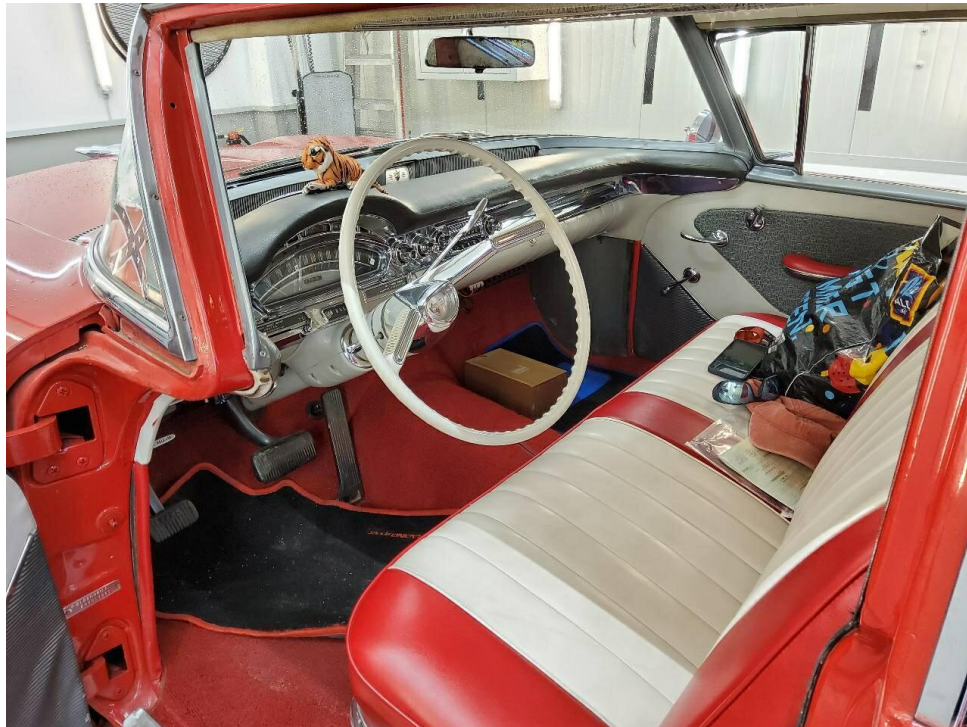
Bild 3 : Innenraum

Das Interieur befand sich in einem guten bis befriedigenden Erhaltungszustand. Es waren Alterungs- und Gebrauchsspuren vorhanden. Das Armaturenbrett war an der Oberseite eingerissen. Die Türverkleidungen wurden aufbereitet und die Sitze neu bezogen. Die Funktion der Instrumente und Bedienelemente war gegeben. Im Handschuhfach war ein modernes Radio eingebaut.

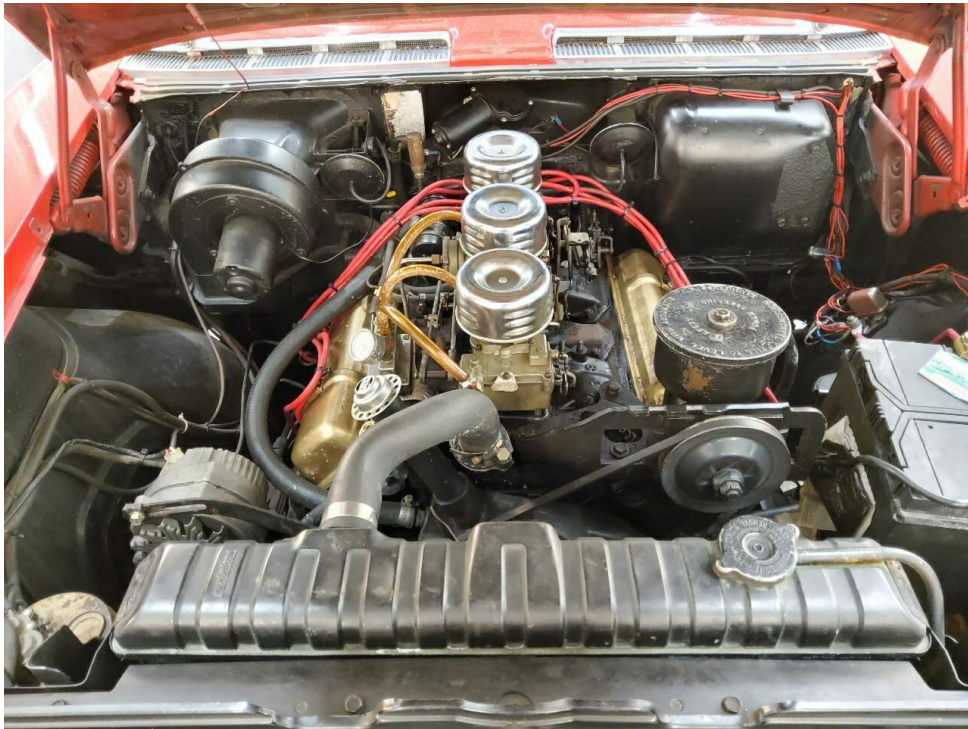
Bild 5 : Motorraum

An den technischen Baugruppen waren augenscheinlich keine gravierenden Mängel erkennbar. Motor, Motoranbauteile und Kühlsystem waren in einem befriedigenden Erhaltungszustand. Die Achsteile waren korrodiert. Motor und Getriebe waren ölfeucht. Das Fahrverhalten entsprach dem damaligen US-Standard.
