Oldtimer Bewertungsgutachten

DB 190
RS PT58H
1210108512487

Bewertungsgutachten Oldtimer

RS PT58H

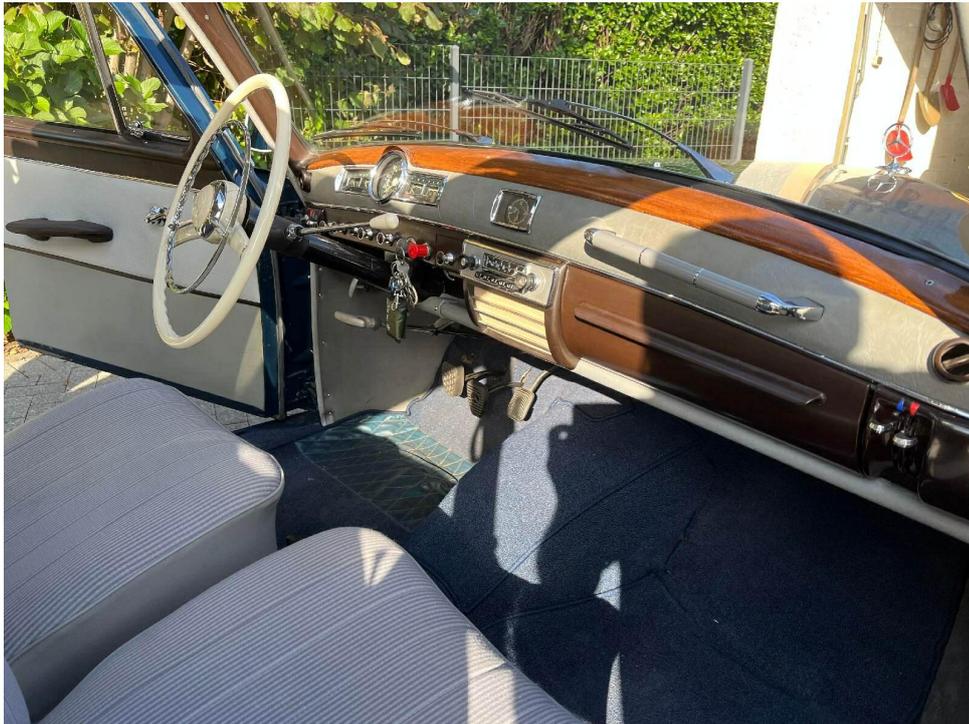
Bild 3 : Innenraum

Statt des serienmäßig schwarzen Lenkrads ist ein weißes Lenkrad montiert.

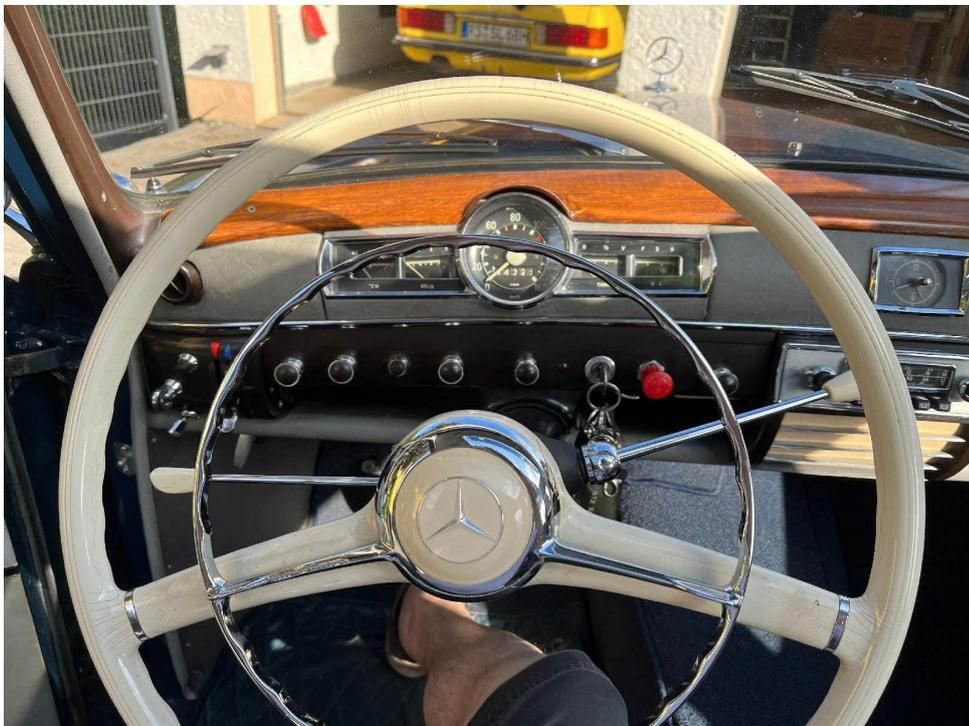
Bild 4 : Kombiinstrument

Die Instrumente waren original, unverändert, noch nicht bearbeitet und befanden sich in einem guten Zustand. Es waren nur leichte Gebrauchsspuren vorhanden. Alle prüfbaren Funktionen waren gegeben.

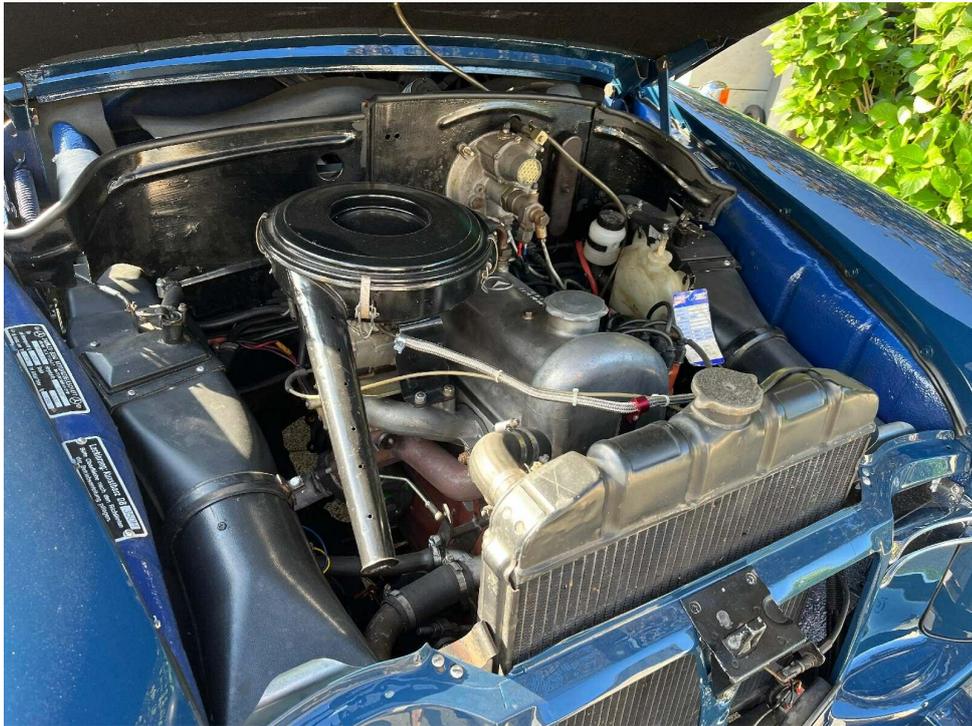
Bild 7 : Motorraum

Ursprünglich wurde das Fahrzeug mit einem Benzinmotor ausgeliefert, welcher später durch ein Dieselaggregat ersetzt wurde.

Später erfolgte der Rückbau auf einen Benzinmotor.

Die Motoranbauteile waren authentisch und befanden sich in einem guten Zustand.

Undichtigkeiten waren nicht zu beanstanden.

Es waren vereinzelte, geringe Verfärbungen vorhanden.

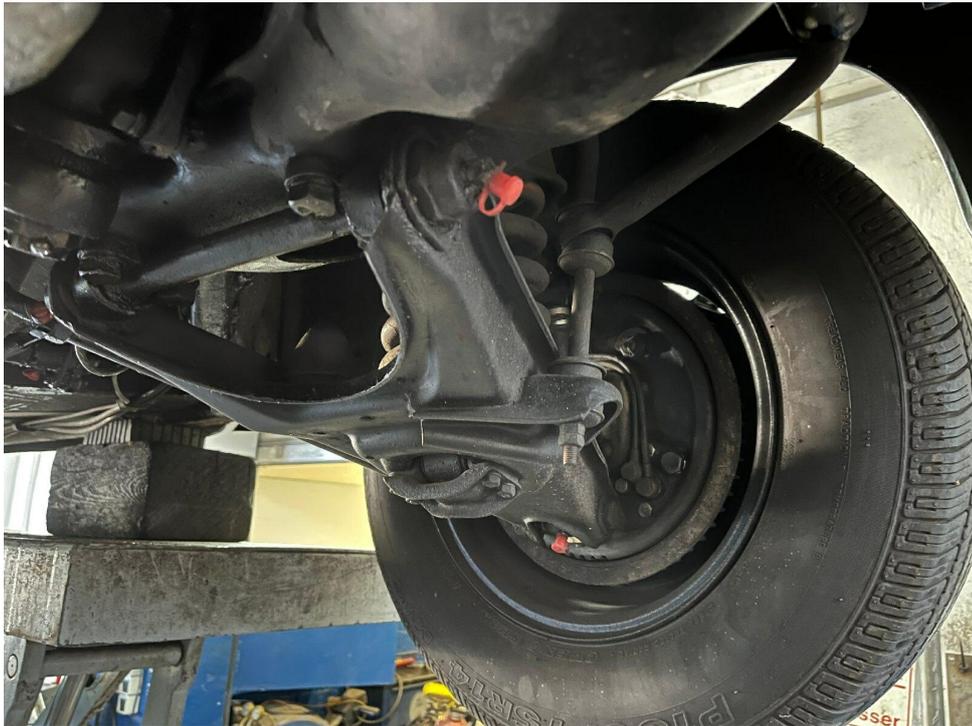
Bild 11 : Vorderachse

Die Vorderachse war authentisch und befand sich in einem guten Zustand. Undichtigkeiten waren nicht zu beanstanden.

Es wurde kein auffälliges Spiel festgestellt.

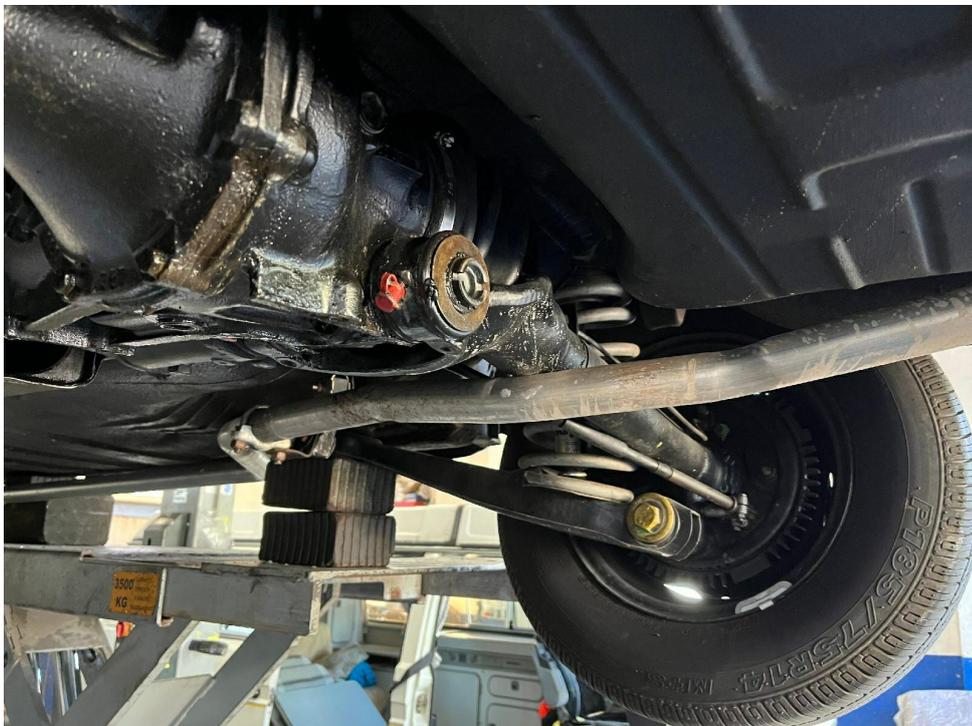
Bild 12 : Hinterachse

Die Hinterachse war authentisch und befand sich in einem sehr guten Zustand. Es waren nur sehr wenige, geringste Gebrauchsspuren vorhanden.
