Ausführliche Fahrzeugbewertung Classic-Data Nr.: C1MD653X
Bewertetes Fahrzeug: Mercedes-Benz 300 SL (W107)
Fahrzeug-Identifikationsnummer: WDB1070411A057498

Ausführliche Fahrzeugbewertung

Gutachten-Nr.: 23-0285-1-KW

6. Zustandsbewertung

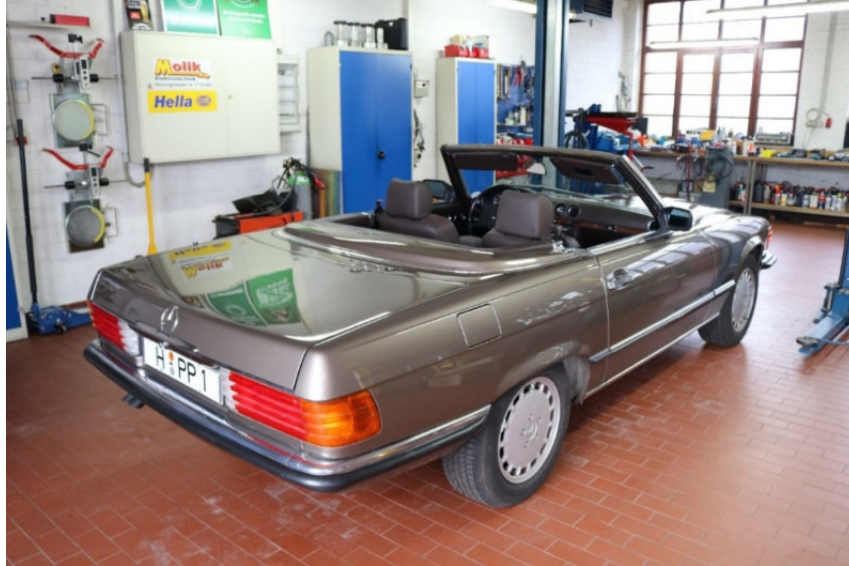
Karosserie, Hauben und Türen sind weitestgehend glattflächig. Lediglich die Oberfläche des Heckdeckels zeigt geringfügige Wellenspiegelungen.

Das Öffnen und das Schließen der Türen und Hauben funktioniert einwandfrei.
Die Spaltmaße der Türen und Hauben sind weitgehend gleichmäßig und originaltreu.

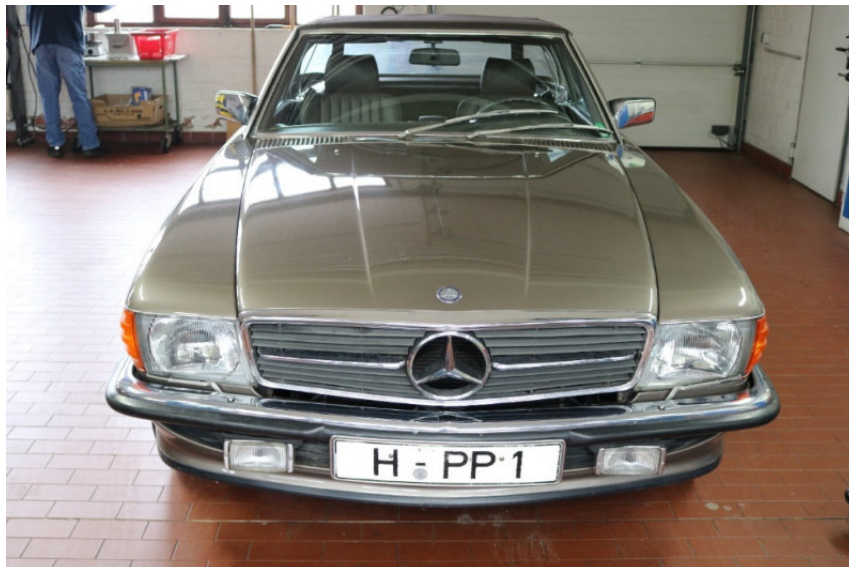
Die Karosserie wurde im Rahmen der Restaurationsarbeiten teilweise instandgesetzt, einzelne Karosserieteile wie z. B. Kotflügel wurden erneuert. Hohlräume und Unterboden wurden mit Hohlraumwachs bzw. Unterbodenschutz behandelt.

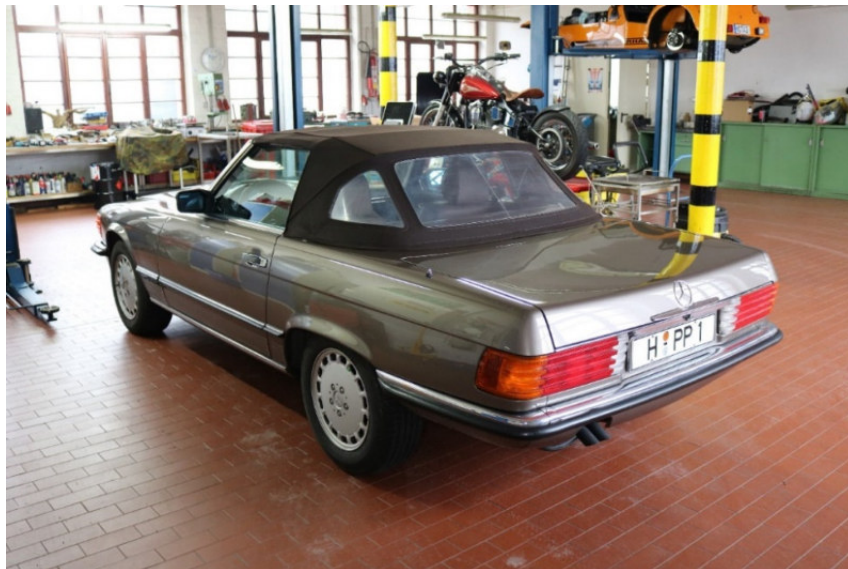
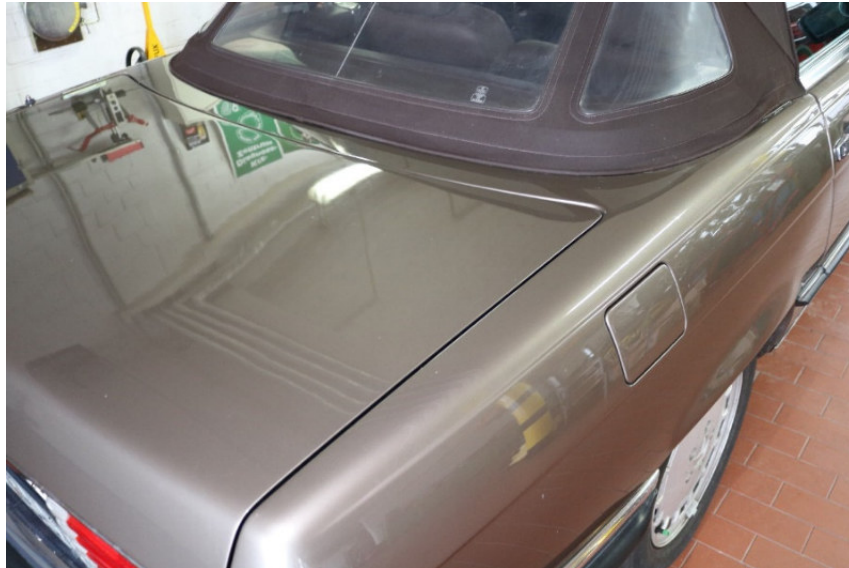
Der Stoffverdeckbezug vermittelt einen sehr guten Eindruck. Eine Heckscheibe aus Kunststoff ist in das Stoffverdeck eingearbeitet.

An der Heckscheibe sind geringfügige Gebrauchsspuren vorhanden.

Das Öffnen und Schließen des Verdecks funktionierten einwandfrei.
Das Verdeck liegt im geschlossenen Zustand gleichmäßig am Scheibenrahmen an.

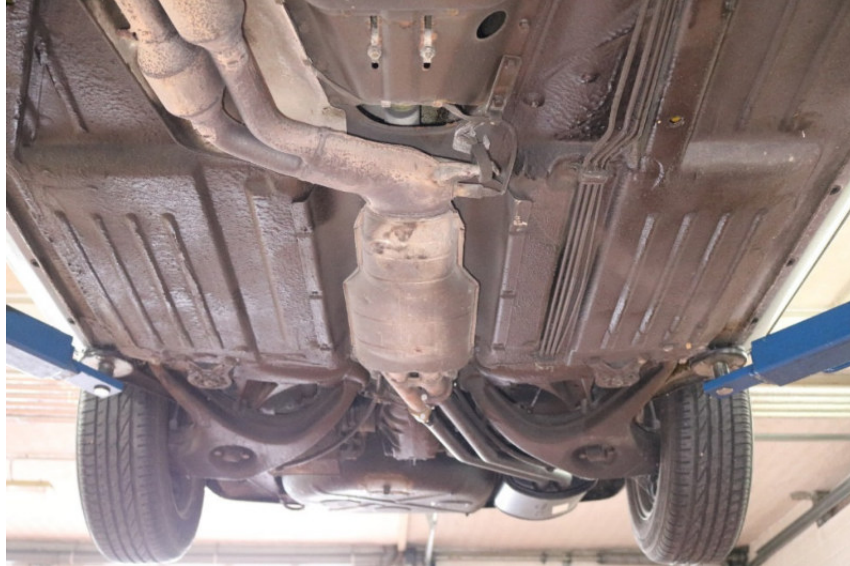
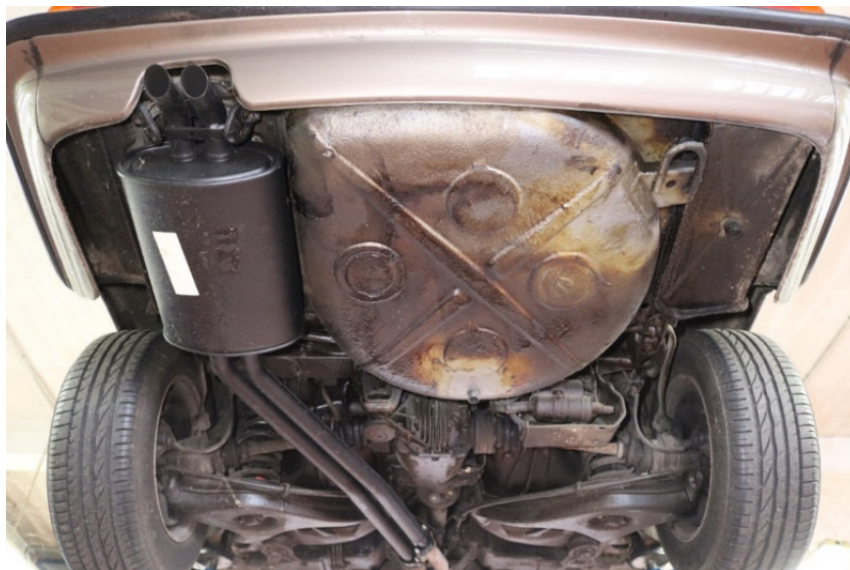
Der Unterboden ist mit der Original Unterbodenschutzstruktur versehen, bzw. teilweise nachgebessert worden.

Der Unterboden befindet sich insgesamt in einem sehr guten Zustand.

Korrosionsschäden oder Verformungen im Bereich der Bodengruppe, des Frontbleches und des Heckbleches sind weitgehend nicht erkennbar.

Lediglich im Bereich der Wagenheberaufnahmen sind geringfügige Verformungen erkennbar.

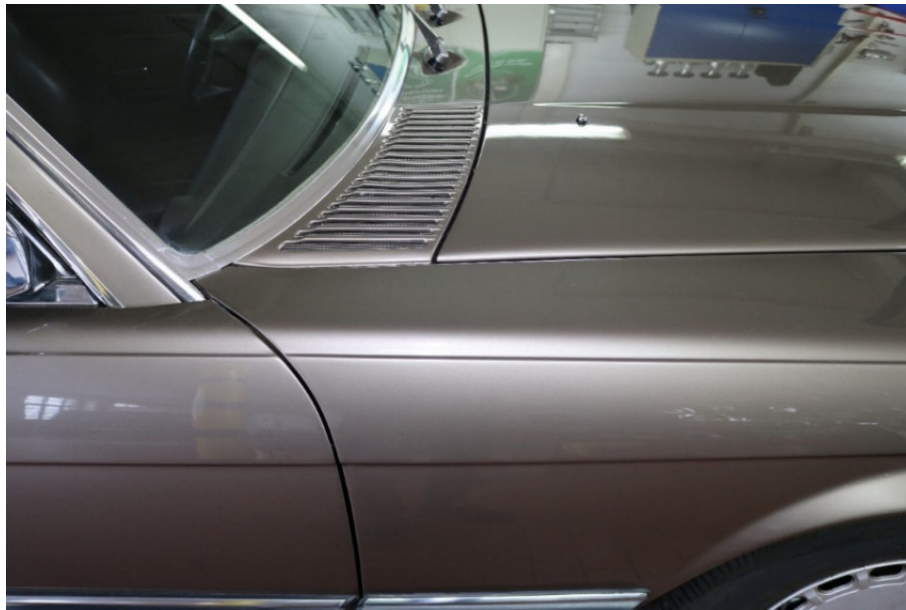
Das Fahrzeug wurde außen komplett neu lackiert. Die Lackierung ist glänzend. Einschlüsse oder Schleifspuren sind nicht erkennbar.

Die gemessenen Lackschichtdicken an den Karosserieaußenflächen liegen zwischen 110 und 2.200 μm .

Die gemessenen Lackschichtdicken unterstreichen die Feststellung, dass die Karosserie einschließlich der Türen und Hauben umfangreich instandgesetzt und komplett neu lackiert wurde.

- Deckel vorn 380 – 520 μm
- Deckel hinten 450 – 750 μm
- Kotflügel rechts 380 – 610 μm
- Kotflügel links 180 – 220 μm
- Tür rechts 380 – 1.200 μm
- Tür links 330 – 570 μm
- Seitenwand rechts 580 – 2.200 μm
- Seitenwand links 480 – 1.200 μm
- Frontblech 70 – 95 μm

- Heckblech 300 – 440 µm
- Windlauf vorn 170 – 185 µm
- Windlauf hinten 550 – 730 µm
- Frontscheibenrahmen 110 – 180 µm

Die gemessenen Lackschichtdicken belegen insgesamt eine fachgerechte Restaurierung.

Der Zustand der Türen, der Deckel und der Karosserie unterhalb des Materialauftrages kann nicht beurteilt werden. Von daher verbleibt ein Risiko auf Rissbildungen oder auf Abplatzungen in der Lackierung, welches aufgrund des guten Gesamtzustandes jedoch unwahrscheinlich erscheint.

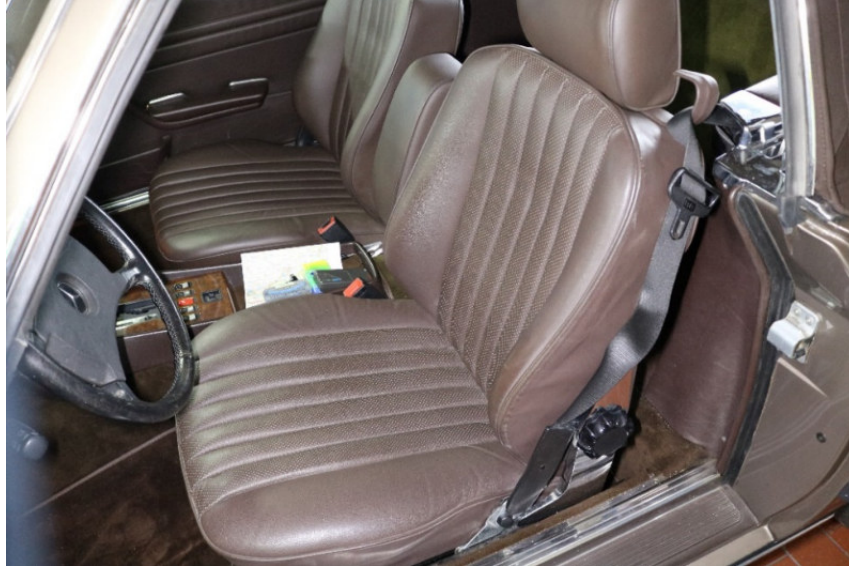
Tür- und Seitenverkleidungen, sowie der braune Teppichboden, befinden sich in einwandfreiem und unbeschädigtem Zustand.

Lediglich im Fußraumbereich sind geringfügige Gebrauchsspuren erkennbar.

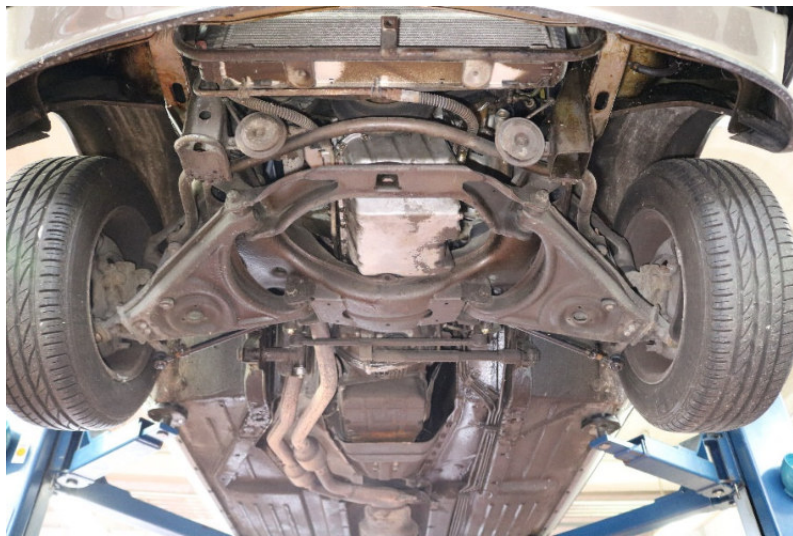
Lediglich im Bereich Stirndeckel/Motorblock rechts sind geringfügige Ölausschwitzungen erkennbar.

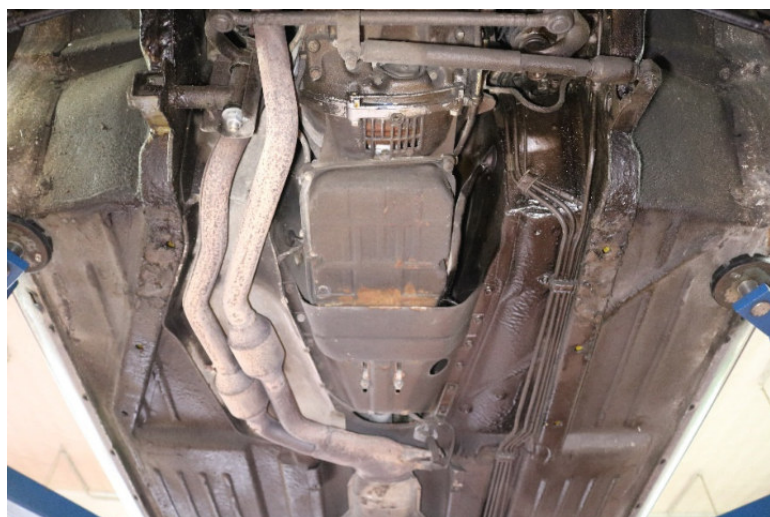
Lediglich im Bereich der Getriebeglocke liegen normale geringfügige Ölausschwitzungen vor.

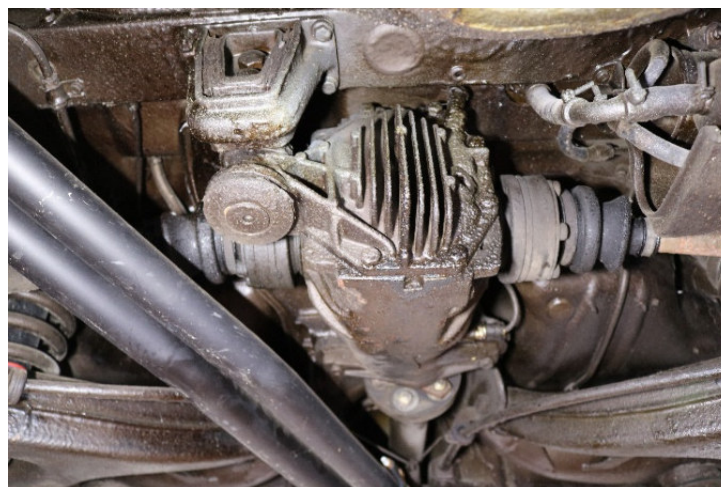
Im Bereich des Hinterachsdifferentiales liegen geringfügige, normale Ölausschwitzungen vor.

Lediglich die rechte Antriebswelle weist beginnende Oberflächenkorrosion auf.

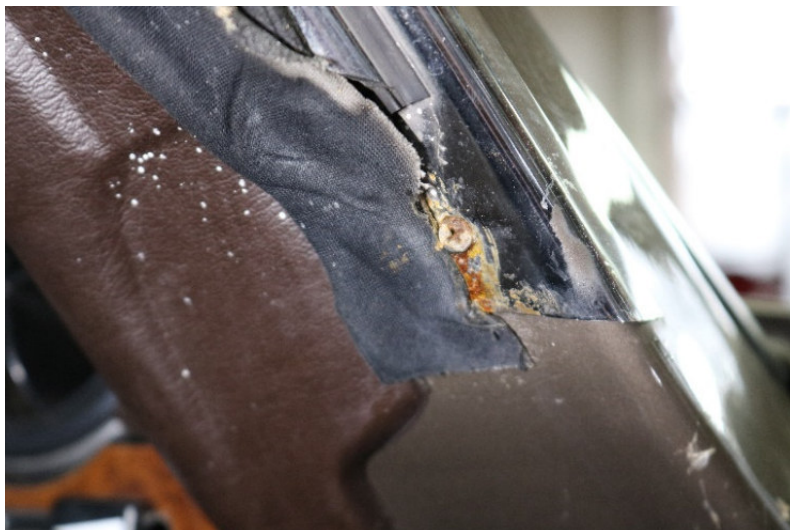
Lediglich die Chromblenden am Frontscheibenrahmen weisen an der Innenseite im unteren Bereich geringfügigen, vermutlich von der Verschraubung ausgelösten Korrosionsansatz auf.
