# RESTAURATIONSBROSCHÜRE

## Mercedes-Benz W113

### 230SL

Sead Joldo  
2016-2023

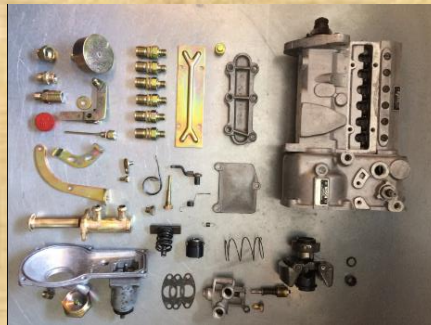
Laut Unterlagen, lief das Auto cca. 12.000 km seit der Motorgeneralüberholung in 80ern bis es Anfang 90er stillgelegt wurde. Hohnbild der Zylinderlaufbüchsen beweist dies. In Absprache mit meinem Motorenbauer sollte deshalb am Motorblock incl. Kurbelwelle (-lager) nichts gemacht werden.

Kolben hatten erstes Übermaß und Kopf praktisch volle Dicke von knap 85mm!

Es sollten Ventile neu eingeschliffen sowie Ventilführungen getauscht werden.

Neue Nockenwellenlager im ersten Untermaß, neue Kugelbolzen wie auch neue Kipphebel. Gleitschienen für Kette, Kette wie auch NW-Rad, etc. kamen ebenfalls neu dazu.

Motorperiferie wurde komplett überholt: ESP durch H. Fritzsche, Anlasser, Lichtmaschine, Zündverteiler etc. Fotos dieser Arbeiten sind ebenfalls vorhanden.
