Oldtimer Bewertungsgutachten

DB 190
RS PT58H
1210108512487

Bewertungsgutachten Oldtimer

RS PT58H

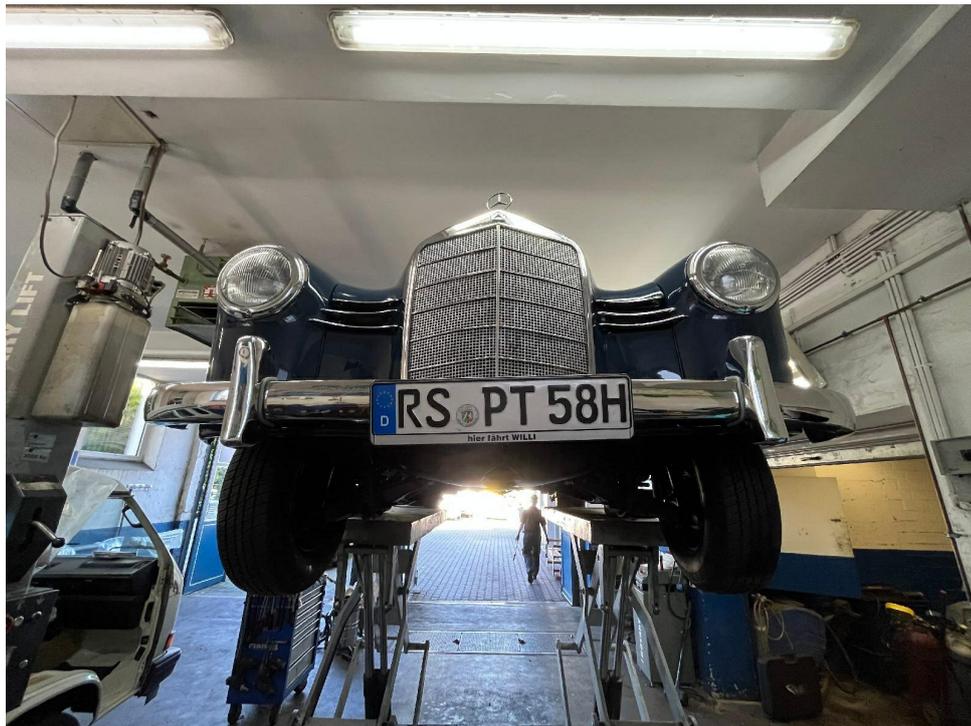
Bild 9 : Hebebühne Front

Die Vorderachse war authentisch und befand sich in einem guten Zustand. Undichtigkeiten waren nicht zu beanstanden.
