Ausführliche Fahrzeugbewertung Classic-Data Nr.: C1MD653X
Bewertetes Fahrzeug: Mercedes-Benz 300 SL (W107)
Fahrzeug-Identifikationsnummer: WDB1070411A057498

Ausführliche Fahrzeugbewertung

Gutachten-Nr.: 23-0285-1-KW

6. Zustandsbewertung

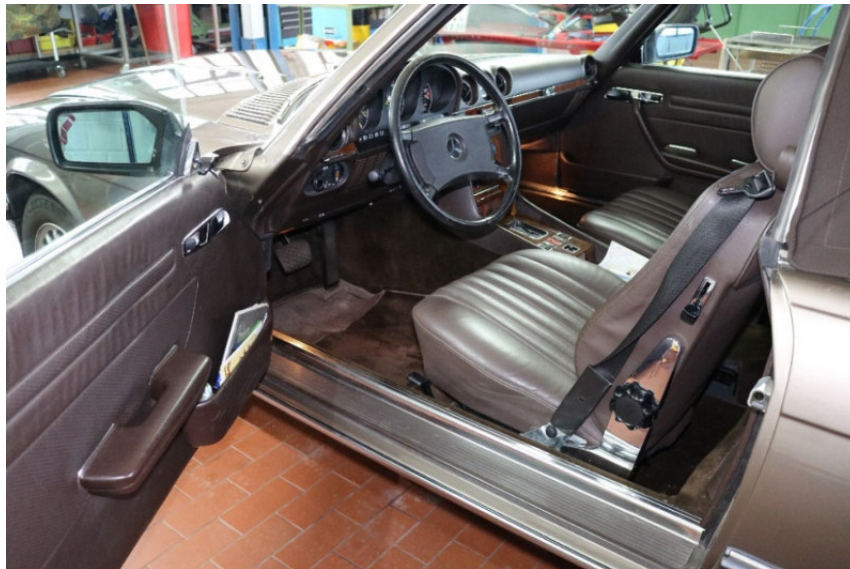
Der Innenraum ist sauber, gepflegt und vermittelt insgesamt einen sehr guten Eindruck.

Alle Bedienelemente, Armaturen und Instrumente sind ohne sichtbare Beschädigungen und funktionsfähig.

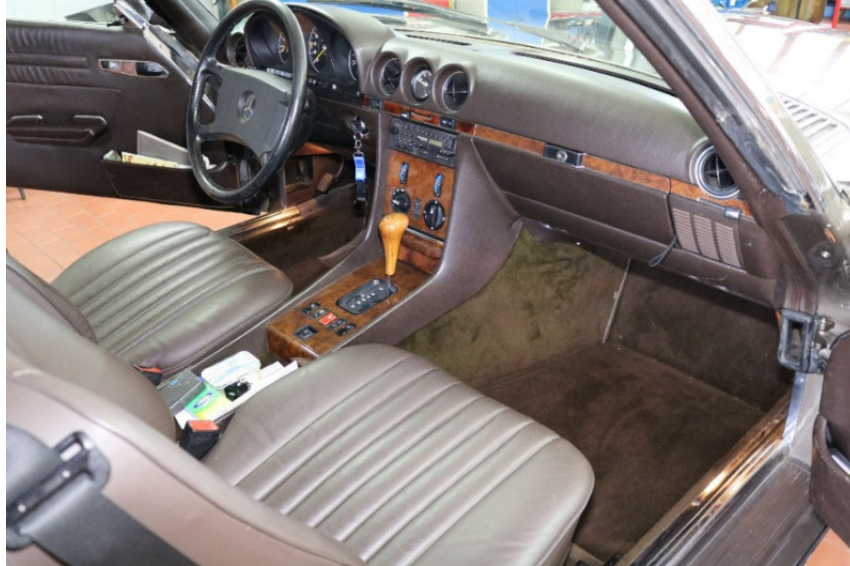
Dekorleisten und Anbauteile im Innenraum wurden zum Teil erneuert, bzw. aufgearbeitet und befinden sich insgesamt in einem einwandfreien Zustand.

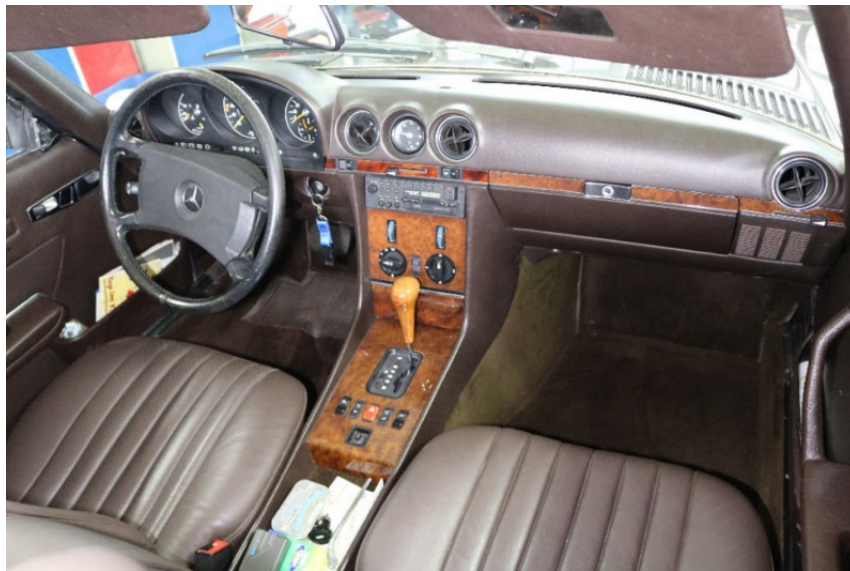
Die Sitze wurden komplett neu aufgepolstert und mit neuem Leder in der Farbe Brasil-Braun und der sogenannten „Sternchen-Perforation“ bezogen.

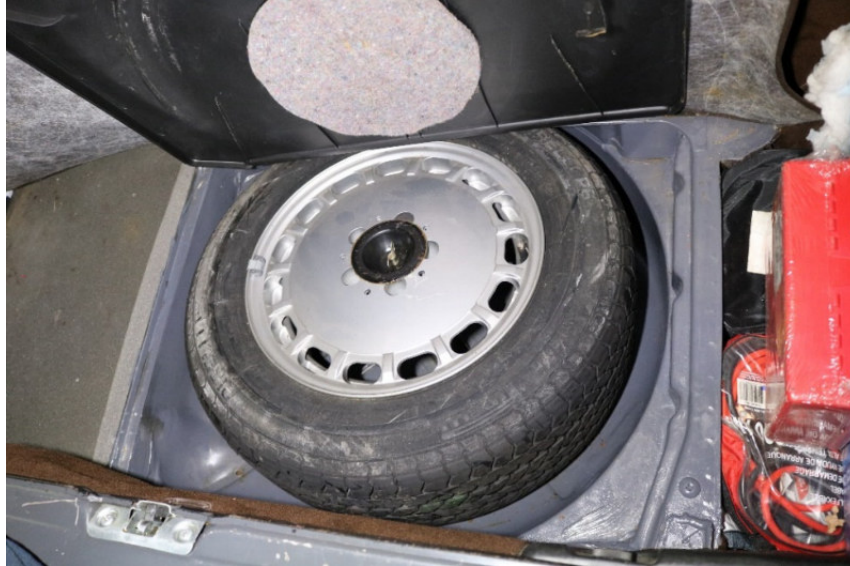
Der Kofferraum ist sauber und gepflegt. Bodenmatte und Deckeldichtung befinden sich in einwandfreiem Zustand.

Der Deckel lässt sich ohne größeren Kraftaufwand verschließen. Die Deckelverriegelung funktioniert einwandfrei.

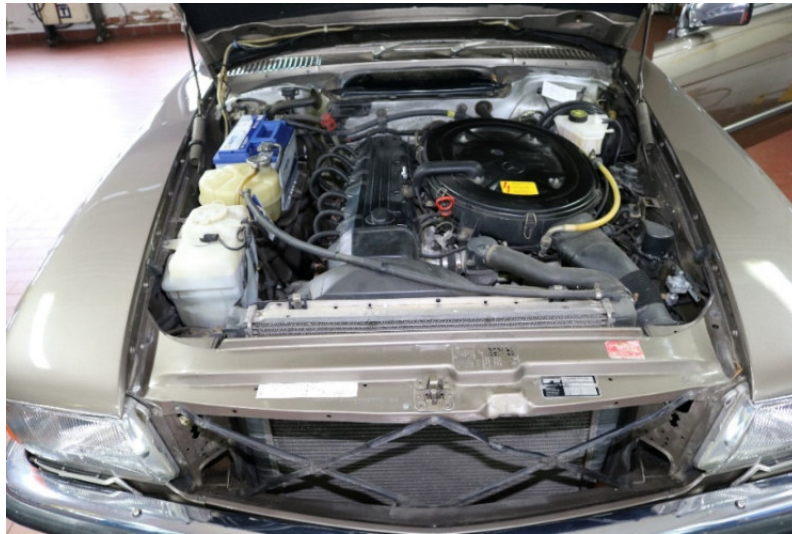
Der Motor und der Motorraum sind insgesamt sauber, trocken und befinden sich in einem guten, gepflegten Zustand.

Der Motor wurde 2007 mit einem Kaltlaufregler (ABE 16846) nachgerüstet und erfüllt daher die Schadstoffnorm Euro 2.

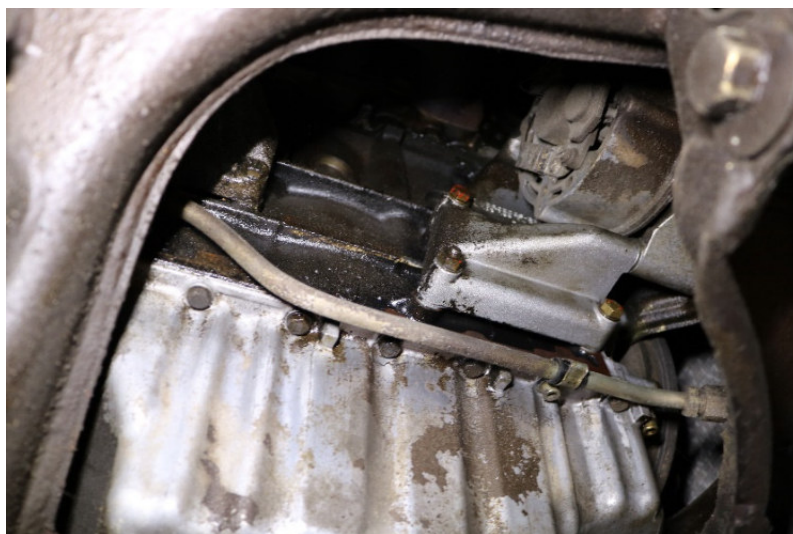
Lediglich im Bereich Stirndeckel/Motorblock rechts sind geringfügige Ölausschwitzungen erkennbar.

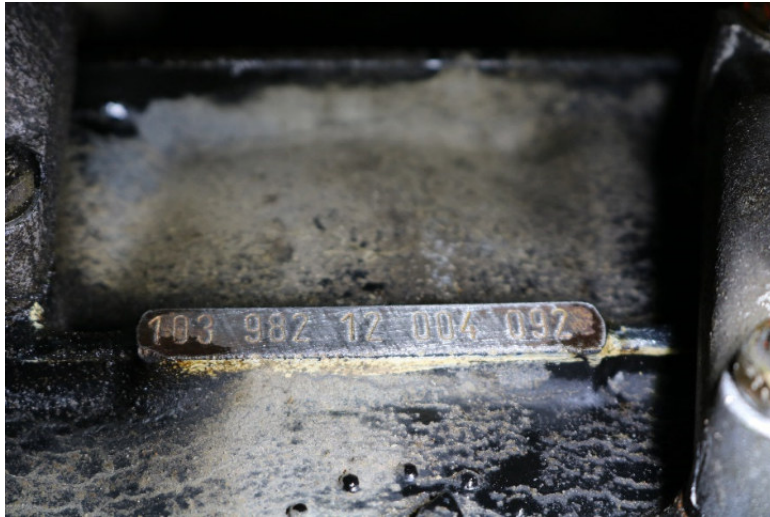
Der Motor trägt die, in der Fahrzeugdatenkarte vermerkte laufende Motornummer 103982 12 004092 (Matching number).

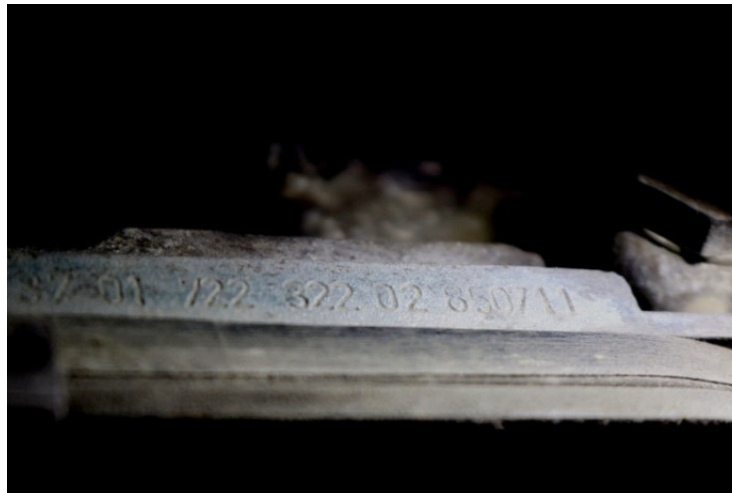
Lediglich im Bereich der Getriebeglocke liegen normale geringfügige Ölausschwitzungen vor.

Die am Automatikgetriebe eingeprägte laufende Nummer stimmt mit der vorgelegten Datenkarte überein (Matching number) und lautet 722322 02 850711.

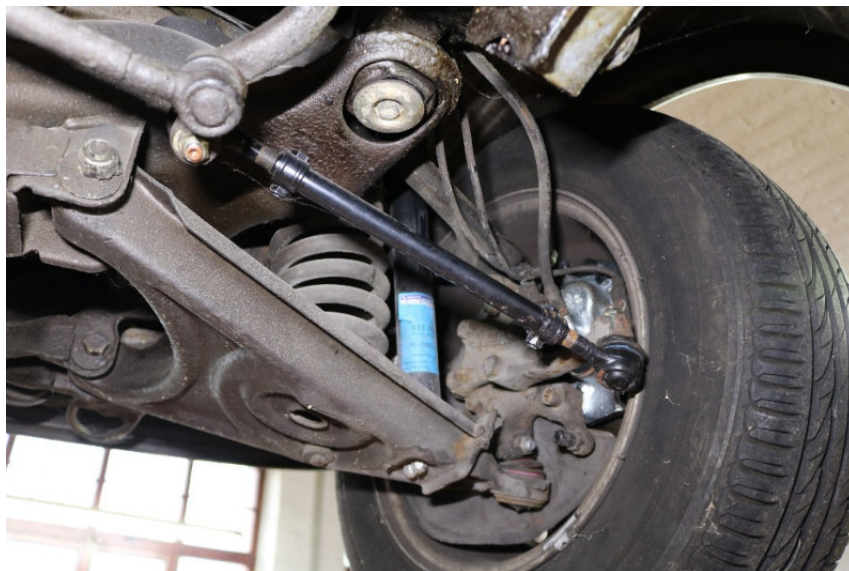
Aufgrund des guten Gesamtzustandes ist nachvollziehbar, dass die Achsen und die Achsanbauteile umfangreich instandgesetzt und Verschleißteile im Rahmen der Restaurierung erneuert wurden.

Das Fahrzeug hat eine hydraulisch unterstützte Kugelumlauf Lenkung. Die Lenkung funktioniert einwandfrei. Am Lenkgetriebe wurden geringfügige, normale Ölausschwitzungen festgestellt. Gelenke und Lenkübertragungsteile wurden im Rahmen der Restauration erneuert.

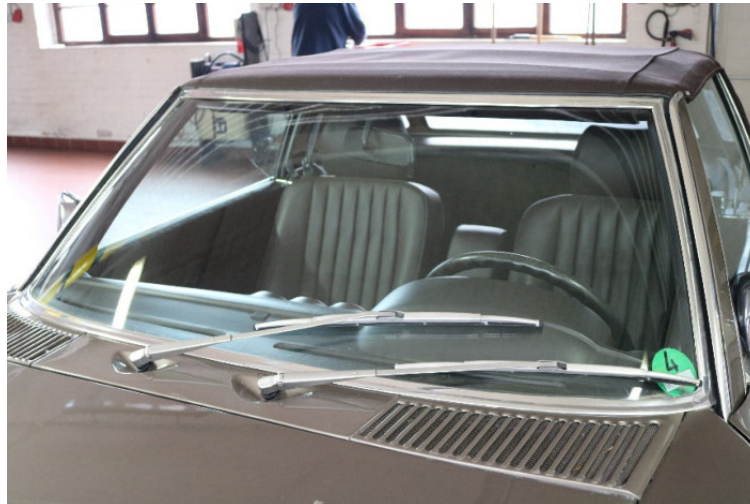
Kratzer, Riefen oder Undichtigkeiten wurden an der Verglasung nicht festgestellt. Im Rahmen der Restaurierung wurde die Frontscheibe einschließlich Dichtungen erneuert.

Dichtungen, Scheibenrahmen und Fensterführungen befinden sich weitgehend in einem sehr guten Zustand. Sämtliche Zierteile und Chromanbauteile sind vorhanden und befinden sich zum Großteil in einem sehr guten Zustand. Zier- und Chromteile wurden im Rahmen der Restaurierung zum Großteil erneuert, bzw. aufgearbeitet.

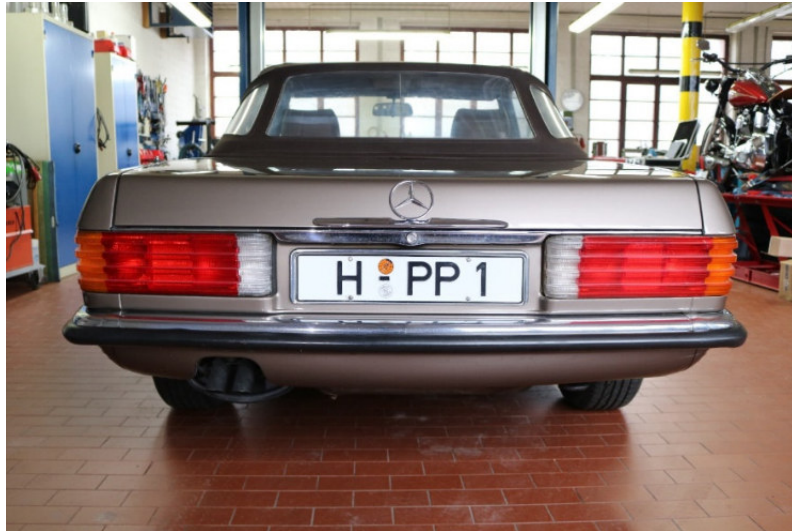
Dellen, Schrammspuren, Montagespuren oder Verfärbungen wurden weder an den Stoßfängern noch an den übrigen Zieranbauteilen festgestellt. Stoßfänger und sämtliche Zieranbauteile sind mängelfrei und weitgehend passgenau montiert.
